**TRAVAIL EFFECTUE
SUR LE VITRAIL VANDALISE
Novembre 2020**

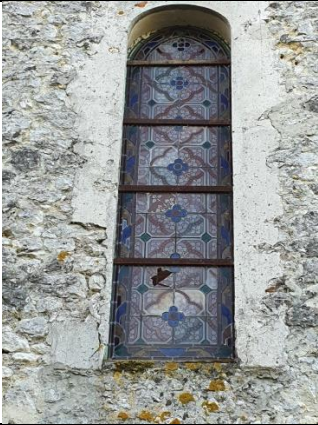
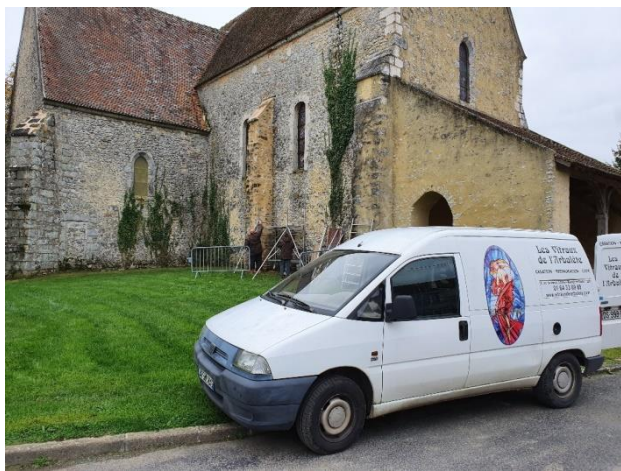
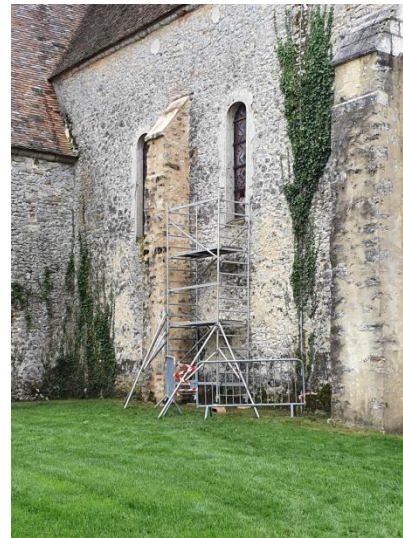
*Prise de l'empreinte du verre cassé
Dessin sur calque du motif peint à reproduire selon dessin des autres verres*
